VŠB – Technická univerzita Ostrava
Fakulta elektrotechniky a informatiky
Katedra elektroenergetiky

Absolvování individuální odborné praxe
Individual Professional Practice in the Company

Student: **Ondřej Šé**
Studijní program: B2649 Elektrotechnika
Studijní obor: 3907R001 Elektroenergetika
Téma: **Absolvování individuální odborné praxe**
Individual Professional Practice in the Company

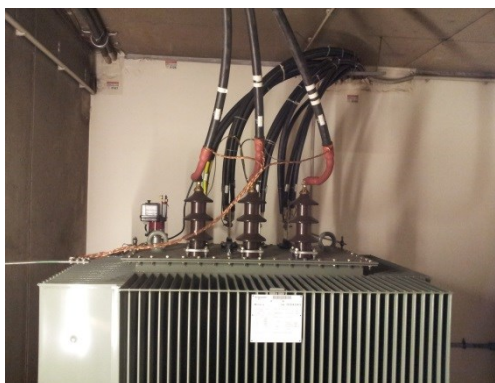
Obr. 5 – Fotka jednoho z transformátorů

Přednostní výhodou bezkontaktní diagnostické termografie je možnost jejího provedení za běhu zařízení – jedná se o tzv. online diagnostickou metodu. Transformátory obchodního centra jsou hermeticky uzavřené olejové s vnějším antikoročním nátěrem. Cílem měření bylo zmapování jejich teplotního pole a zejména vyhodnocení stavu chladicího média, ve kterém se může tvořit kal z erodující izolace, který je schopen omezit průtok média chladicími žebry, následkem čehož může dojít k omezení chlazení či k jeho úplnému výpadku. Také poruchy v magnetickém a elektrickém obvodu mohou mít výrazný tepelný projev. Všechny námi kontrolované transformátory byly snižovací 22/0,4 kV.

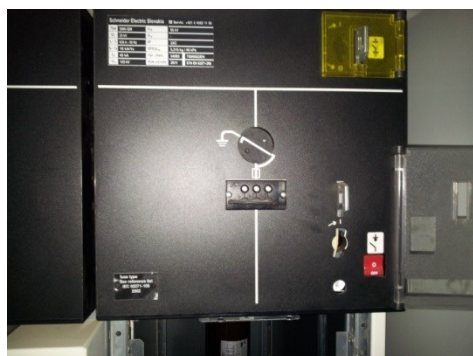
Obr. 24 – Zajištění primární strany (VN)

1. Odpojení VN přívodu a uzemnění svorek primární strany transformátoru (viz obr. 24).
2. Zkouška napětí VN zkoušečkou:
 - 2.1 Tlačítko TEST – zvuková signalizace.
 - 2.2 Vyzkoušení funkčnosti na části, která je pod napětím (pokud je přítomna).
 - 2.3 Vyzkoušení částí, na kterých a v jejichž blízkosti se bude pracovat.
 - 2.4 Znovu tlačítko TEST.
3. Odpojení NN vývodu a uzemnění svorek sekundární strany zkratovací soupravou (zkratování fází L_1 , L_2 , L_3 a současné spojení se zemí – viz obr. 25).

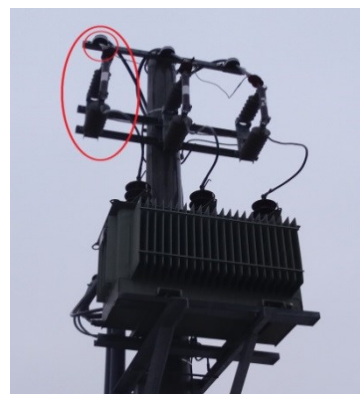
Obr. 30 – Postižená fáze

Během revize distribuční mřížové trafostanice (22/0,4 kV) vyplývající z ŘPÚ byla objevena závada VN koncovky jedné z přírodních fází. Problém spočíval ve velikosti svodových proudů, které koncovku pravděpodobně ode dne její instalace poškozovaly. S majitelem objektu a dodavatelem energie bylo domluveno datum odpojení transformátoru od sítě a následná čtyřhodinová oprava. Opravou závady jsme předešli pravděpodobnému výpadku, který by způsobil značné peněžní ztráty velké firmě, která je na distribuční transformátor připojena. Zároveň jsme také zkrátili dobu výpadku a minimalizovali možné poškození rozvodu.

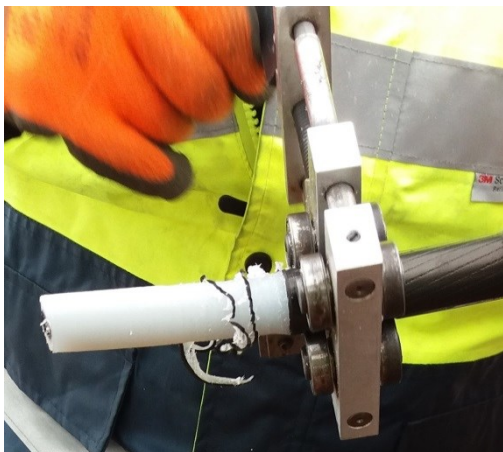
Obr. 33 – Ořezávání polovodivé vrstvy

Na místě technik pracoval dle návodu, který je ke každému balení koncovky přiložen. Bylo zapotřebí odstranit jednotlivé vrstvy a připravit tak kabel k montáži. Jednalo se o odstranění pláště, zpětné přehnutí stínění, ořezání vnější polovodivé vrstvy a následné odstranění XLPE izolace jádra.

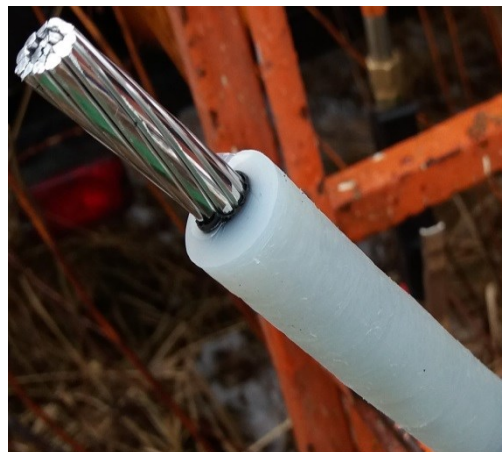
Obr. 34 – Kabel připravený k montáži

Další části pracovního postupu jsem již neměl možnost dokumentovat fotkami. Technik navinul červenou pásku na vnější přechod mezi pláštěm a stíněním a poté tento spoj zacelil černou smršťovací trubicí. Následovalo umístění oka koncovky na holé jádro a očištění a odstranění nerovností na izolaci XLPE. Dále technik navinul žlutou pásku na přechod mezi izolací XLPE a vnější polovodivou vrstvou, sloužící k vyplnění vzduchových mezer a k zabránění vzniku částečných výbojů. Pokračoval nasunutím červené (plášť nahrazující) trubice a jejím smrštěním pomocí plynového hořáku směrem k oku. Instalaci dokončil nasazením izolačních silikonových stříšek a jejich tepelným smrštěním – počet stříšek vyplýval z napětové hladiny a umístění – hladině 22 kV a venkovnímu provedení katalogově odpovídalo použití tří stříšek.

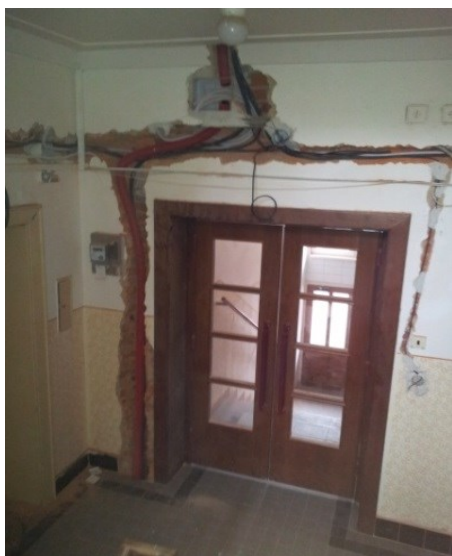
Obr. 37 – Nové HDV (přízemí)

Po přípravě jsme zasádrovali rozvody pro osvětlení a usadili nové HDV.

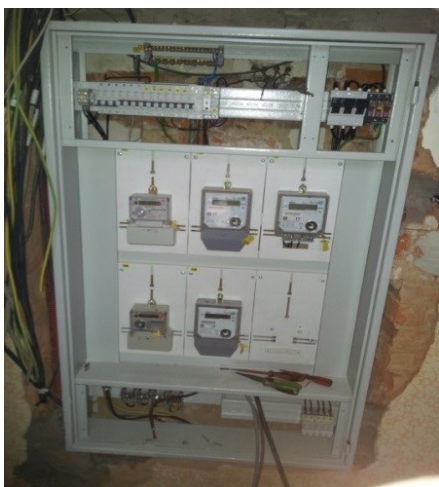
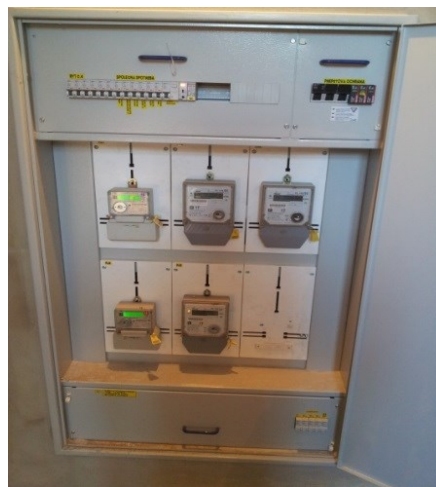
V předem hlášený termín jsme během dopoledne odpojili staré HDV od HDS a nainstalovali dva nové elektroměrové rozvaděče pro všech 8 bytů. Součástí nového rozvaděče v prvním patře bylo jištění společné spotřeby a přepětová ochrana.

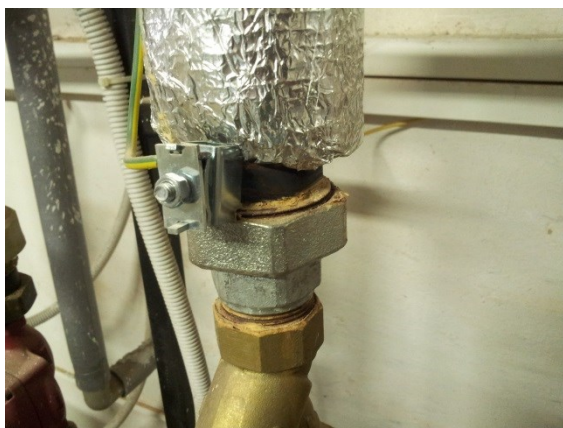
Obr. 41 – Vyhovující svorka

V oblasti sklepení se nacházelo ochranné pospojování pro kovové vodní potrubí. Z obr. 42 je patrný nevyhovující stav jedné ze svorek. Tato svorka s měděným zemnicím páskem byla instalována současně se svorkou na obr. 41. Rozdíl mezi jejich stavy je však patrný. Předpokládaným degradačním činitelem byly svou velikostí nepatrné proudy, které spojem procházely kvůli nežádoucím napětím vznikajícím na kostrách čerpadel. Degradaci napomohl také fakt, že spoj byl realizován přechodem mezi železem, mědí a mosazí.
